NUEVOS HALLAZGOS ARQUEOLÓGICOS EN LA A-66

1.- Villa romana “El Fresno II”

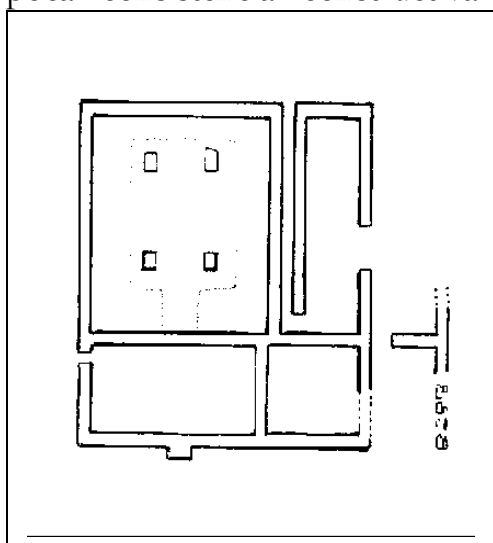
Fig. 1

Pars Urbana.(Fig. 1)

Lo forma un edificio de forma rectangular de 17,80 m de longitud por 16,10 m de ancho y los muros de 0,60 metros de grueso. La distribución interior de este complejo es: Un patio interior de forma rectangular en el lado oeste^[4], de 10,10 metros por 8,6 metros, del que se conservan cuatro sillares de granito dos de ellos con dos molduras convexas y un pequeño plinto,^[5] esta sillería servían para sustentar las cuatro columnas que forman este patio y a su vez el arquitrabe y la techumbre. El suelo del patio y la entrada se encuentran totalmente enrollado abarcando incluso parte de los corredores o pórticos de 2,5 metros de ancho (Foto 1).

En el ala norte, se encuentra una habitación de 8 metros de largo por 4,10 metros de ancho, presenta en un lado de la habitación una abertura de 0,50 metros de luz a modo de entrada, el suelo es de tierra prensada, los muros como el de toda la construcción es de 0,60 metros de grueso. En el exterior de esta estancia, existe un muro de 1,20m por 0,50 metros aplicado a este muro y la única explicación que podemos aportar es la de que sirviera de refuerzo o contrafuerte, al edificio dada la poca consistencia constructiva de estos muros realizados con rollos.

Junto a esta estancia, se encuentra otra habitación, cuyas dimensiones son 4,50 por 4,10 metros, al igual que la anterior el suelo es de tierra prensada, con acceso al

oecus. En el lado oeste del peristilo, hay una habitación alargada, con un muro independiente, quedando entre ambos un espacio de 0,50 metros de ancho, la entrada a este pasillo es por la parte sur del edificio y se comunica con el interior a través de un hueco de 0,90 metros. Nos plantea dudas la utilidad de este pasillo estrecho ¿podría ser un desagüe del patio? La entrada a esta habitación, sería la principal del complejo ya que presenta una abertura de 2 metros de luz.

La *villae* tenía un pórtico orientado hacia el oeste del que se conserva un muro en forma de T, separado del muro de la casa unos 3 metros. Por los restos del derrumbe que se aprecia junto a este muro, se deduce que solo tenía pórtico la zona de la entrada, por otro lado comprensible pues así se aprovechaba la luz y calor en invierno y el pórtico para suavizar las canículas del verano.

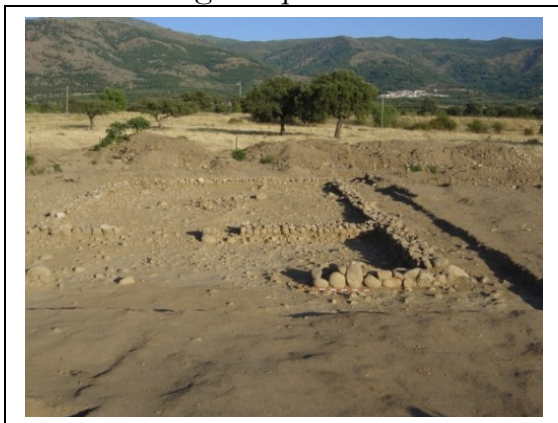
Foto 2

A 30 metros al noroeste de la *pars urbana* se ha excavado un edificio cuyas proporciones son: 16 metros de largo por 9,5 metros de ancho, su entrada aunque sin poder determinar su anchura, creemos tuviera un vano de 2,5 metros aproximadamente. Una vez que entramos a su interior nos encontramos con una antesala de 8, 2 metros por 4 metros de ancho, que a su vez da paso a la estancia principal de 9,60 por 8,20 metros de ancho.(fig.2) La orientación es norte-sur. Se trata de un edificio techado y con la entrada al norte, su utilidad podía servir como almacén de productos agrícolas.(Foto 2)

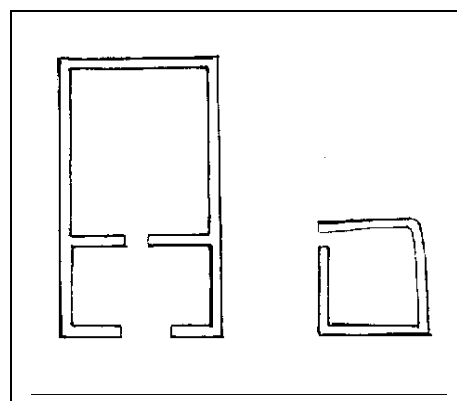
Fig. 2 Zona II

A 25 metros de distancia de estos edificios se encuentra otro grupo de restos constructivos. Una tiene planta rectangular de 23,5 metros de largo por 9 metros de ancho. La parte más cercana a las otras edificaciones, tiene entrada orientada al sur con una anchura aproximada^[6] de 3, 50 metros, las dimensiones de esta

estancia es de 7,90 metros por 4,60 metros de ancho, desde esta estancia se tiene acceso a otro espacio mucho más amplio a través de una entrada de 1,50 metros de vano aproximado, y una superficie de 76 m².

Junto a este edificio se encuentra adosado otra construcción, de la que se conserva un muro de 7,60 metros de largo y otro que cierra esta edificación del que solamente se conserva 3,30 metros, suponemos que se prolongaría hasta los 8,20 metros, para coincidir con la línea de cierre de las dos estancias anteriores, este espacio también estuvo techado, al igual que todo el conjunto del yacimiento. Junto a uno de estos muros se encuentran los restos de un pequeño hogar formado por tejas hincadas en el suelo, y restos de cenizas y un fragmento de cerámica común de una olla ennegrecida por la acción del fuego.

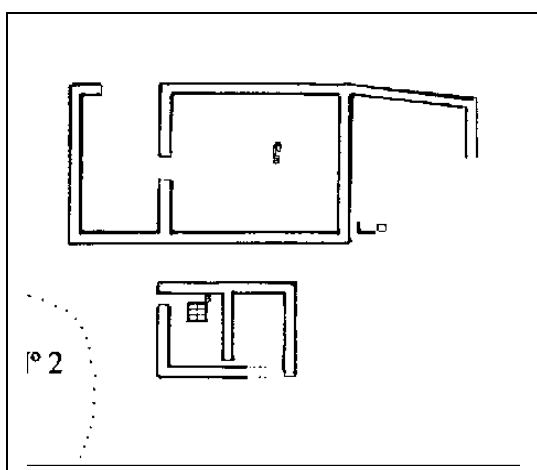
Fig. 3 Zona III

Entre esta edificación y otra construcción más pequeña, se encuentra una calle de 2,20 metros de ancho. Las dimensiones de este edificio son: 8 metros por 5,50 metros de ancho y esta dividido por un muro central que nos da por tanto dos dependencias separadas, con una abertura entre ellas de tan sólo 0,30 metros, cada dependencia posee una entrada independiente, una orientada hacia el este y la otra al norte (fig.3) es en una de estas estancias donde se conserva en buen estado el hogar realizado con *tegulae* hincadas, y una plataforma de seis *tegulae*, cuyas dimensiones son: 1 metros de ancho por 1,10 de largo, la altura con respecto al suelo es de 0,18 metros. (Foto, 3)

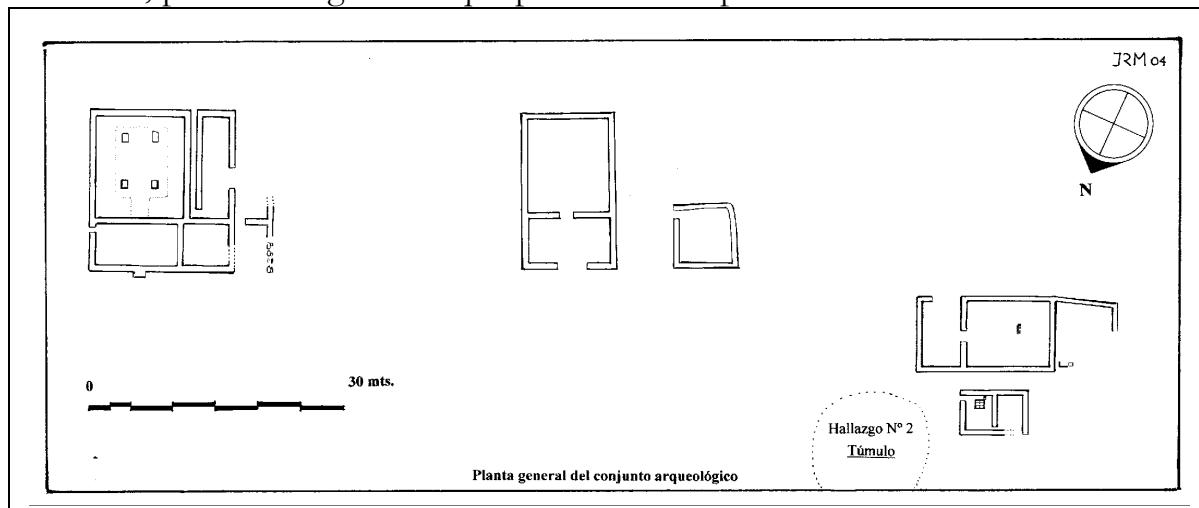
Plano general del complejo arqueológico "El Fresnillo II"

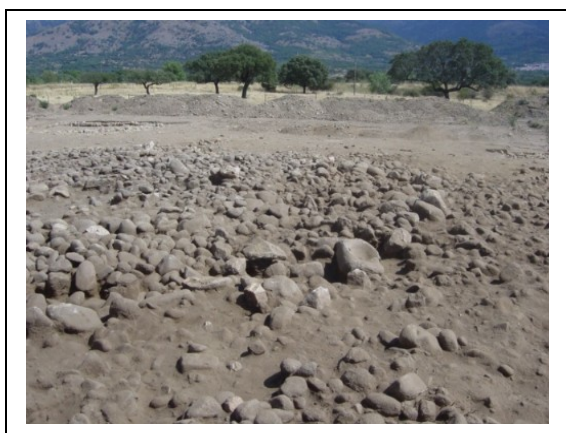
Foto 1

Entre las construcciones de época romana se encuentra una gran superficie empedrada que nos indica la ubicación de un túmulo circular de grandes

dimensiones, formado por una cámara poligonal construida por piedras graníticas de tamaño regular dispuestas de pie, muchas de ellas desaparecidas por haber sido reutilizadas en las construcciones romanas.^[7](foto 1)

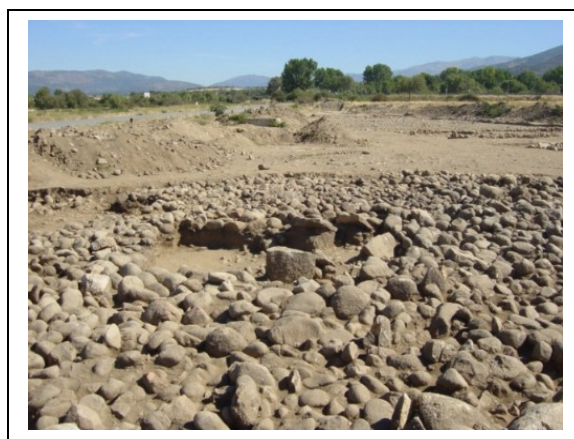
Foto 2

Las dimensiones totales del túmulo alcanzarían un diámetro aproximado (solo se han conservado un 30% de las piedras hincadas de mayor tamaño, que perfilan el perímetro del túmulo), de 11-14 metros, la altura hipotética del túmulo podría haber alcanzado algo más de 1,50 metros. (foto 2)

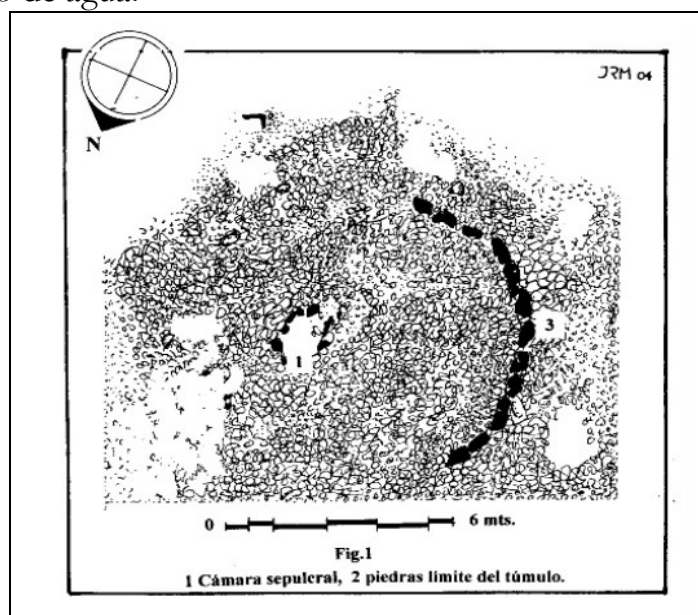
La disposición asimétrica del túmulo presenta modificaciones con el planteamiento original del monumento que debió de sufrir algunas alteraciones posteriores como consecuencias de saqueo o quizás como consecuencia de rituales concretos o por modificaciones en enterramientos secundarios (fig.1), este dato nos lo ha confirmado la excavación, ya que nos ha permitido observar que la tierra ha sido mezclada con piedras caídas en su interior, lo que nos hace suponer que ha sido objeto de expoliación. Este túmulo fuera de lo que sería lo normal aunque no el único caso, no presenta un acceso a la cámara de enterramientos a través de un corredor, que sería lo más usual, tratándose por su técnica constructiva al tipo de enterramientos cerrados^[9].

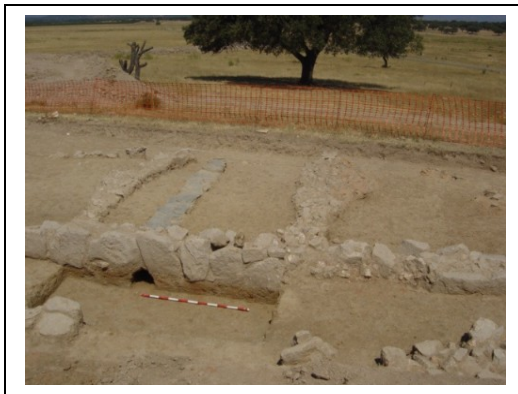
Foto 1

Los restos excavados^[11] permiten vislumbrar que se trataba de un edificio (foto 1) amplio y confortable, una construcción rústica bien estructurada y planificada. La entrada creemos se encontraría al oeste. El suelo de los *cubículo* son todos de tierra prensada, en una de ellas se encuentra un desagüe canalizado para aliviar el agua (foto 2) que descendía de la parte sur y que atravesaba la construcción y que a su vez recogería el agua del patio central y la conduciría hacia el exterior de la *villae*. En el extremo del complejo excavado se observa parte de un muro absidiado, aunque casi inapreciable por el mal estado de conservación en esta parte de la *villae*.

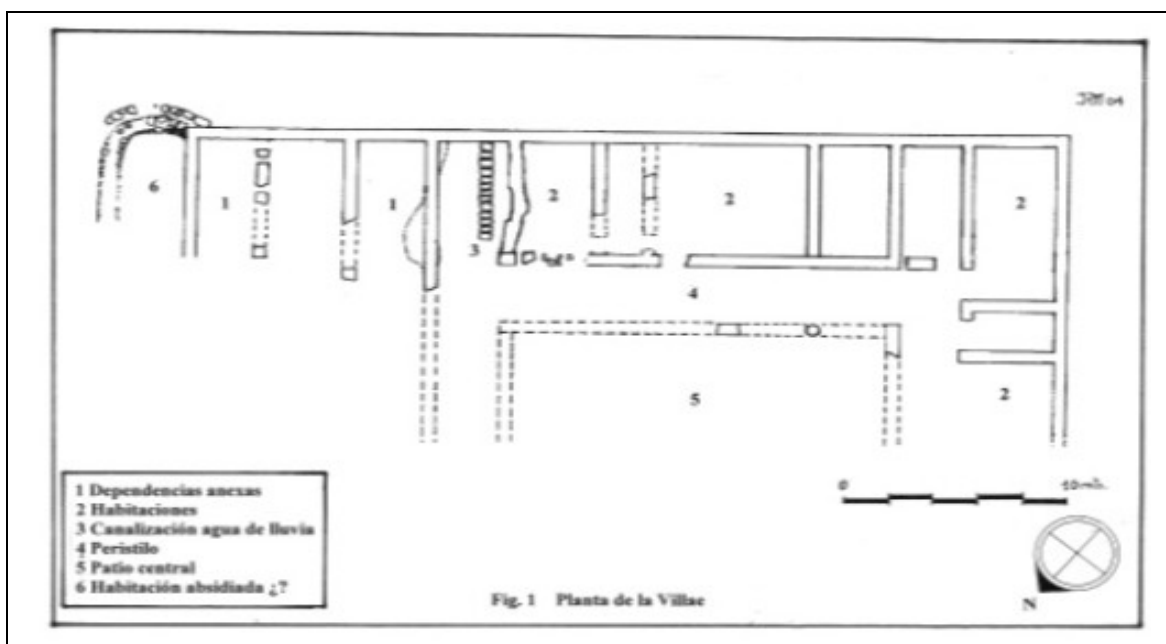
Fig.1

Este yacimiento se encuentra a poco más de 100 metros de distancia de la N-630, en el km. 106, 600 metros y a 1,500 de distancia de la calzada de “La Plata”. Se encuentra situada esta *villae* rústica, en la ladera de una pequeña elevación geográfica, sus coordenadas son -39652324X - 318621Y – UTM. Lamentablemente los restos conservados muestran una gran destrucción de este conjunto arqueológico. La villa siguió el esquema característico de las viviendas del área mediterránea, con habitaciones distribuidas en torno a un patio central, en la que debieron de modificarse algunos cánones constructivos para adaptar esta construcción a las necesidades del uso al que se destinó.(fig. 1)

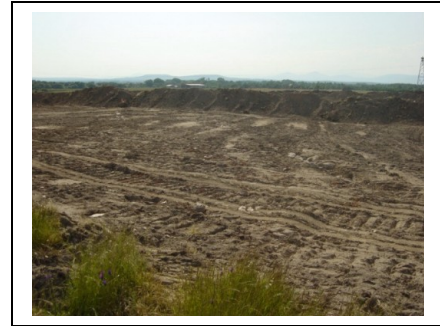
Nuevamente con la construcción de la A-66, y a poco más de 300 metros, se han descubierto construcciones muy próximas a la villa de La Granjuela y que sin duda corresponderían a dependencias agrícolas de cierta consideración, de las que destacamos dos muros dirección este-oeste con un grosor de 0,55 metros y la longitud que superaba los 25 metros y un ancho entre ambos muros de aproximadamente 5 metros.

Foto 1 Muros La Granjuela II

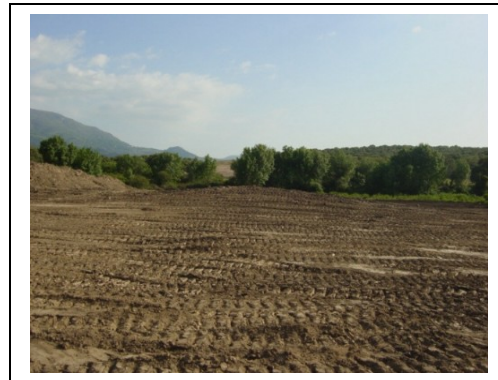
A unos doscientos metros de los muros citados anteriormente y que no han sido excavados, ha quedado al descubierto otro túmulo igual que el del Fresnillo. Se encuentra prácticamente intacto, deseamos se encuentre a la espera de proceder a su estudio antes de la terminación de la A-66. Las dimensiones de este túmulo superan los 15 metros de diámetro y su altura posiblemente supera el metro y medio. (foto 2)

Foto 2 Túmulo al fondo
